ROTURA DEL POSTE DEL POLIETILENO EN UNA PRÓTESIS TOTAL DE RODILLA

Iván Copete González, Miguel Masià Massoni, Jorge Monfort Arroyo, Daniel Bonete Lluch, Ignacio Martínez Garrido. Hospital Universitari i Politècnic La Fe, Valencia.

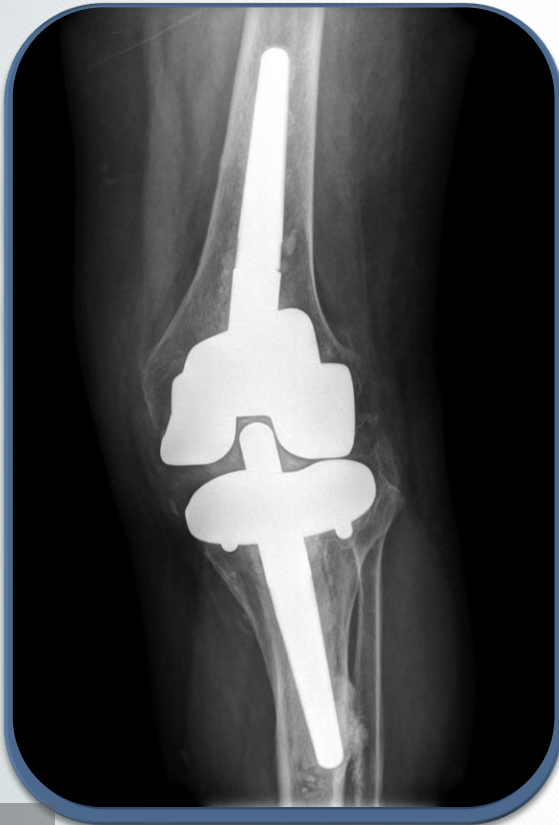
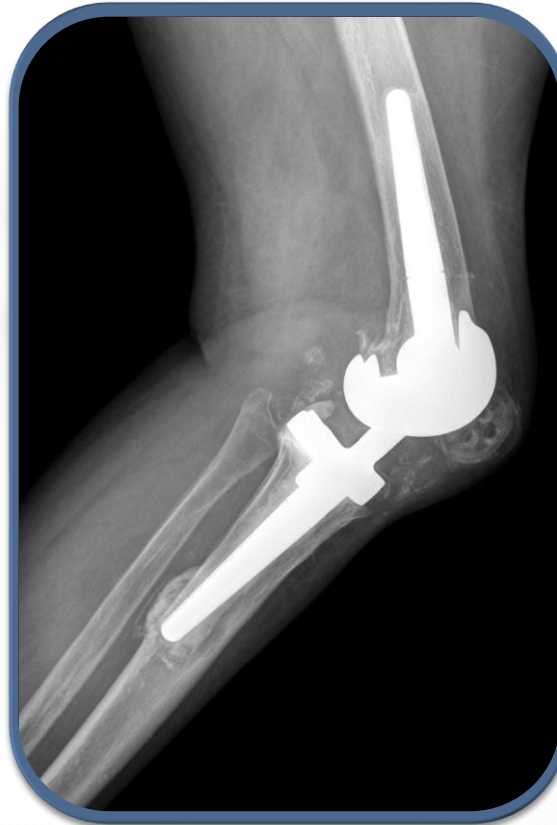
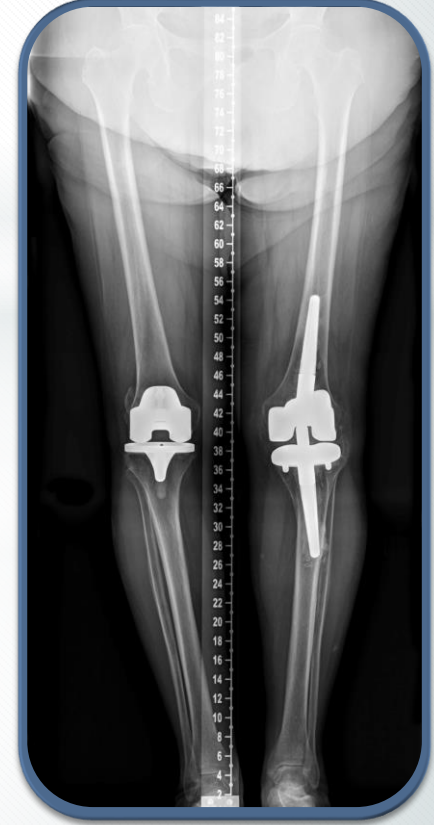
EXAMEN RADIOGRÁFICO

- ❖ Vástago tibial en valgo.
- ❖ Asimetría de la línea articular.
- ❖ No se observan radiolucencias ni otros signos que sugieran aflojamiento.

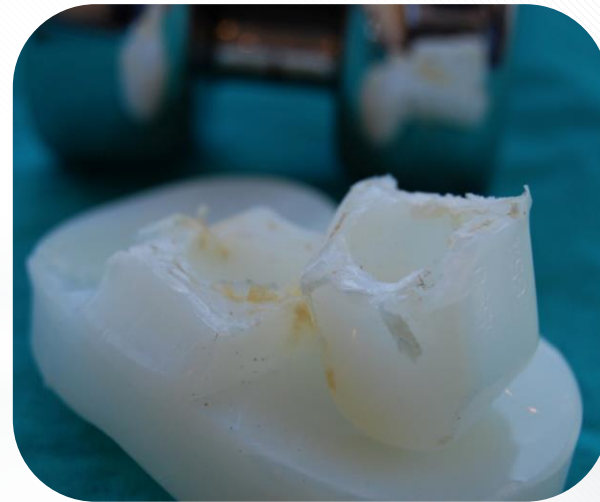
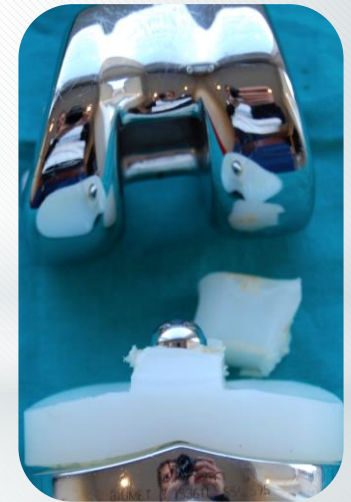
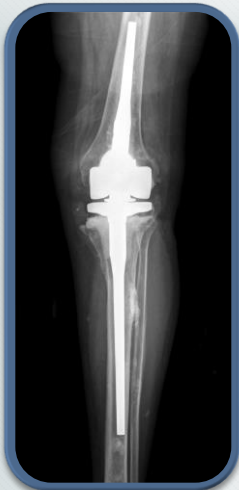
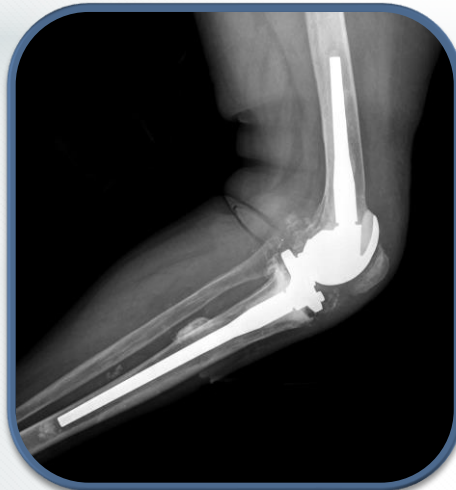
REVISIÓN DEL MATERIAL

La revisión en quirófano evidenció una rotura no traumática del poste del polietileno tibial en la región donde termina el poste metálico, con aflojamiento del componente tibial y componente femoral estable.

- ❖ Existen en la literatura otros casos de rotura del poste del polietileno en la ATR, ya sea en prótesis primarias o de revisión y polietilenos de plataforma rotatoria o no. En la prótesis AGC Dual parece que existe un punto de mayor estrés y riesgo de rotura en la región donde termina el poste metálico y donde se funde el poste con la meseta.

Debido a tratarse de un modelo descatalogado no pudo optarse por el simple recambio del polietileno. Se realizó un recambio en un tiempo con una prótesis Endomodel (Link) cementada, con un vástago tibial suficientemente largo como para puentear el defecto ocasionado en la tibia por el previo componente tibial en valgo.

La paciente ha sido intervenida hace 1 mes, con buen resultado clínico y radiográfico, y sin incidencias en el postoperatorio inmediato. A la exploración física, presenta una flexo-extensión de 0°-100°, y no presenta dolor ni otras molestias.
