Fractura Bilateral de Rótula Espontánea en paciente portadora de Artroplastia Total de Rodilla

N. Franco*, A. González Della Valle**, E. Salvati* * . Hospital La Fe (Valencia)*, Hospital for Special Surgery (New York)**

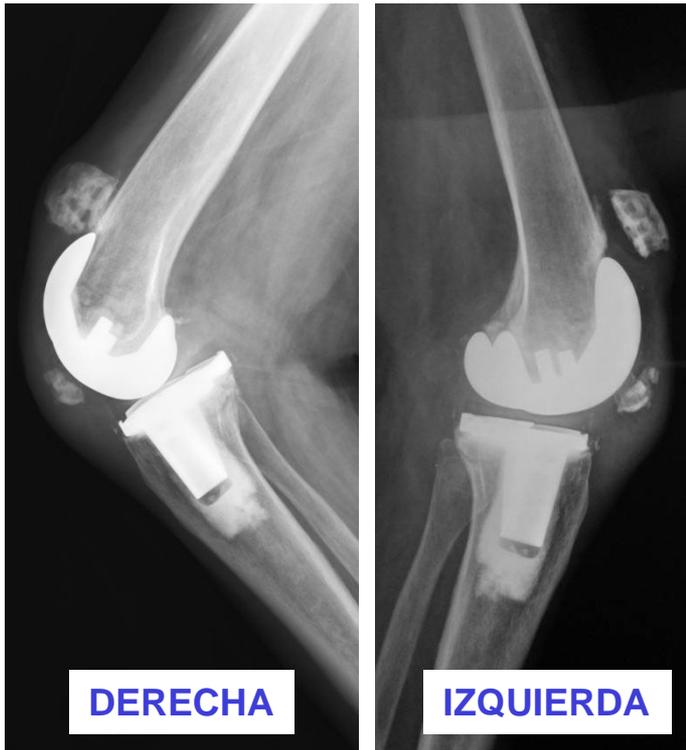
En la **radiografía simple** se evidenciaba el gran desplazamiento de ambos fragmentos rotulianos, *signo de disrupción del aparato extensor* (Fractura de tipo III). Se realizó de forma precoz la osteosíntesis de la fractura de rótula derecha, pero ésta fracasó.

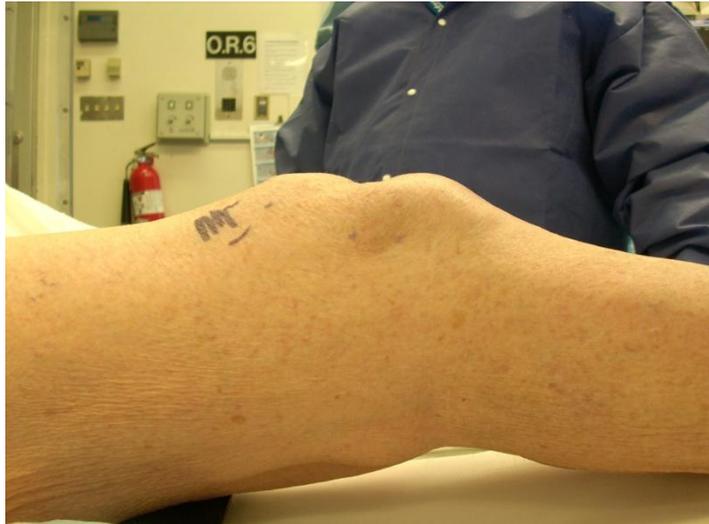
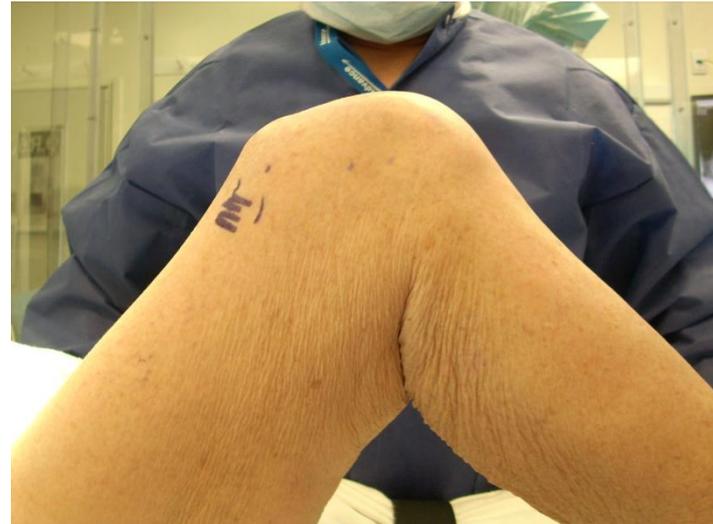
Imágenes en las que se observa la presencia del gap (flecha) entre ambos fragmentos rotulianos.

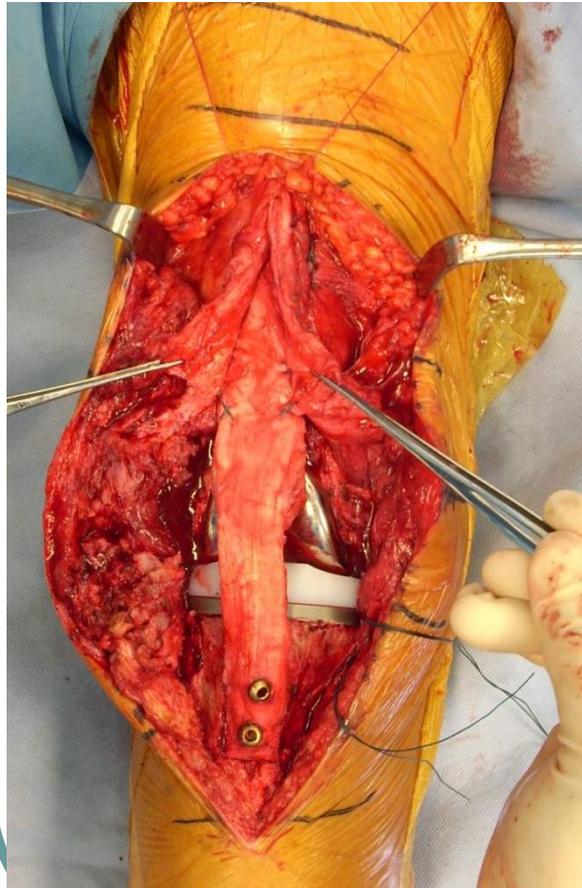
Fijación proximal en tendón

Detalle: Utilización de sutura irreabsorbible. Apertura del tendón rotuliano de la paciente y sutura del aloinjerto a nivel lateral y **refuerzo central** (ver imagen).

Aloinjerto completo de Aparato Extensor

Detalle: Solicitar un **tamaño de rótula** similar al de la paciente para tratar de obtener un buen tracking fémoro-patelar.

Fijación distal en Tibia (2 tornillos)

Detalle: Es fundamental determinar la posición de fijación del fragmento óseo en la tibia para evitar la obtención de una rótula demasiado alta o baja y un mecanismo extensor ineficaz. Recomendamos elegir aquella posición que permita **mantener la rodilla en extensión con una tensión adecuada**.
