FRACTURA SUBTROCANTÉREA POR SOBRECARGA TRAS PRÓTESIS DE RODILLA CON VÁSTAGO, UNA COMPLICACIÓN POCO FRECUENTE

Ballester Ramos M, Hoashi JS, Granell Beltrán V, Díaz-Almodóvar JL
SERVICIO DE CIRUGÍA ORTOPÉDICA Y TRAUMATOLOGÍA
Hospital General de Castellón

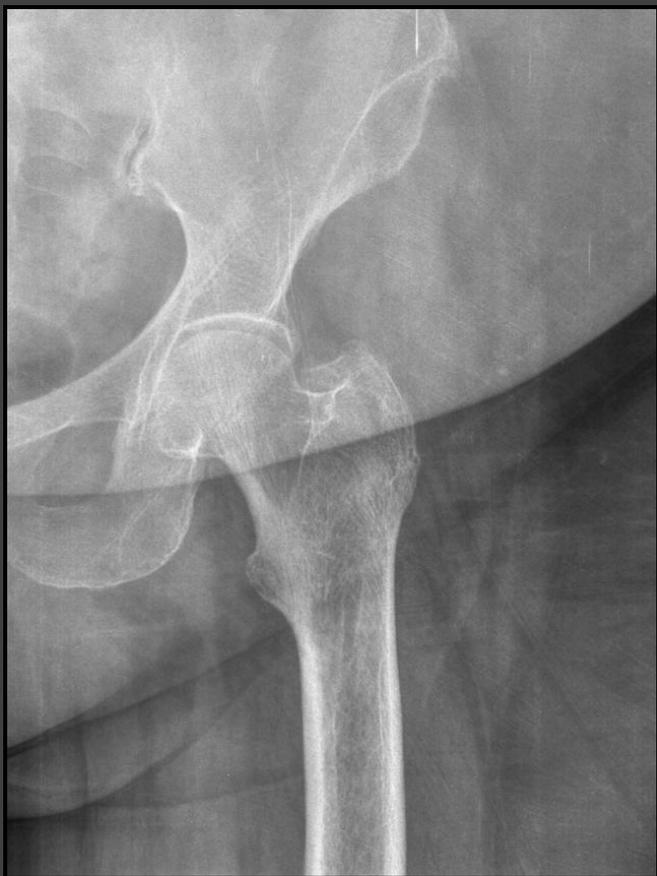
2 semanas desde inicio de clínica

- , 73 años. Obesidad severa y PTR bilateral constreñida con vástagos y cementada
- Presenta **dolor inguinal** izquierdo **espontáneo** y de características mecánicas de dos meses de evolución que ha aumentado súbitamente impidiendo la deambulaci3n.

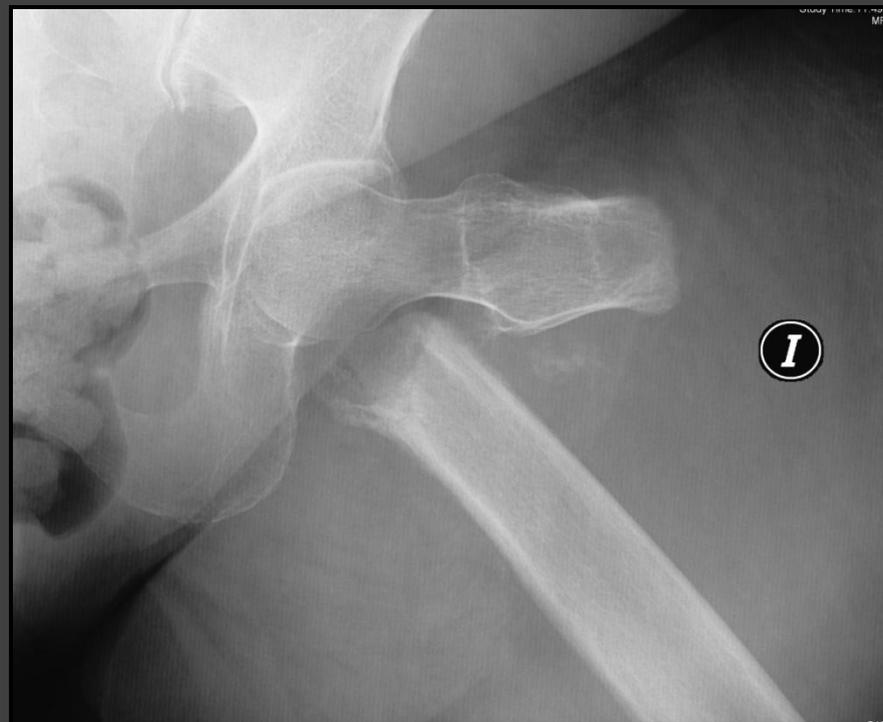
Rx en urgencias

- FRACTURA PATOLÓGICA
- Estudio etiología tumoral negativo →

FRACTURA SUBTROCANTÉREA POR SOBRECARGA

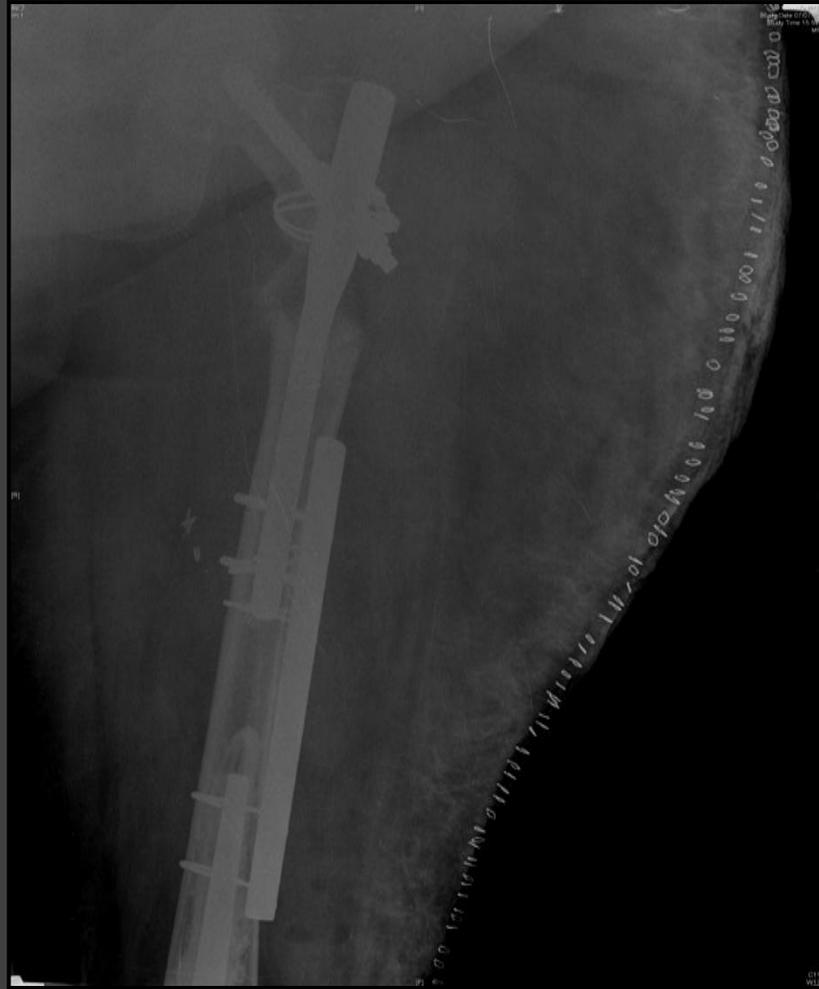
TRATAMIENTO

Placa-cerclaje de puenteo para prevenir posibles fracturas de estrés.
