Pseudotumor tras rescate quirúrgico por rotura de implante cerámica-cerámica en artroplastia total de cadera.

Hospital Arnau de Vilanova. Valencia.

CASO CLÍNICO

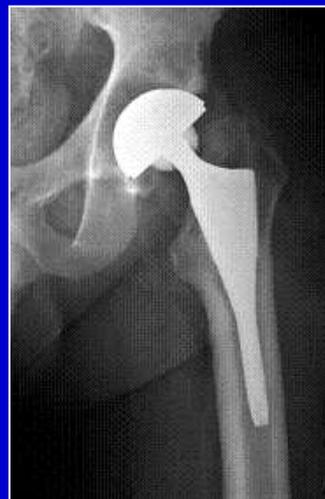
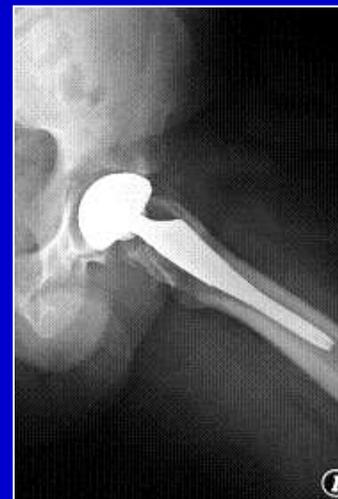
Se implantó una artroplastia total de cadera primaria con par de fricción cerámica-cerámica.

Catorce meses tras la cirugía el paciente consultó por dolor súbito y dificultad para caminar. La radiología simple mostraba rotura de la cabeza femoral cerámica.

En la cirugía de revisión, existiendo una ligera alteración del cono Morse, se usó como par de revisión una cabeza femoral de Cr-Co y un inserto acetabular de polietileno de alto peso molecular

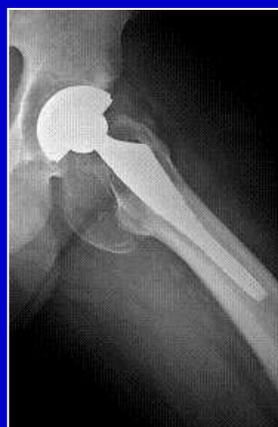
Tres meses después de la cirugía de revisión, el paciente estaba asintomático pero en el control radiológico se veía una masa pseudoquistística "calcificada" en la parte posterior de la cadera.

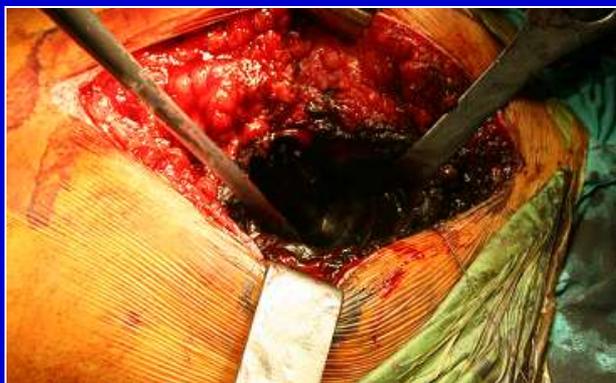
Realizamos una segunda cirugía de revisión- Se observó una masa de metalosis masiva encapsulada, cuya punción mostraba un líquido negrozco.

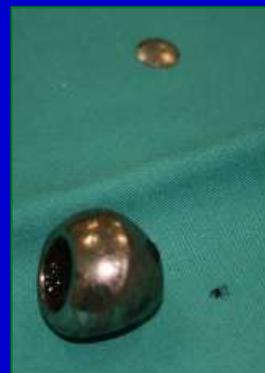
Cuando se revisaron los implantes se observó la cabeza femoral totalmente deformada, faltándole la parte superior que se había roto y de donde procedía la lámina metálica.

En el inserto de polietileno que se retiró se observaban múltiples pequeñas partículas metálicas incrustadas.

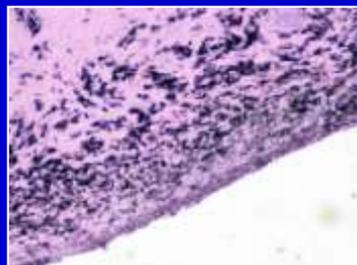
HE 20x. Metalosis cápsula

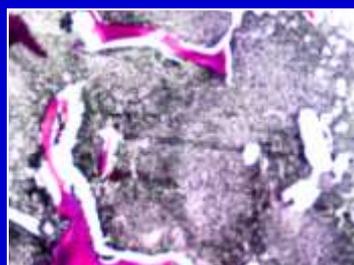
HE 20x. Metalosis hueso

Utilizamos como par de fricción en este segundo recambio, el par metal-metal. No se recambió el vástago

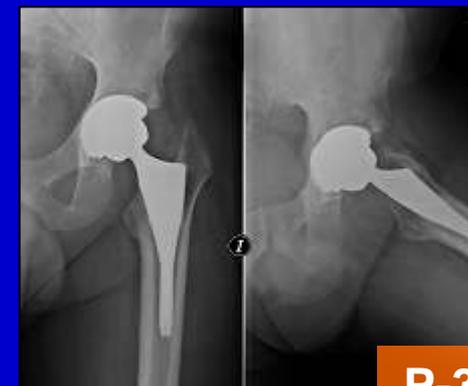
Dos años después el paciente ha retomado su actividad habitual, y permanece asintomático clínicamente, y sin alteraciones radiológicas. Sigue controles periodicos.
