Rotura de cuello de vástago femoral por fatiga.

A propósito de un caso.

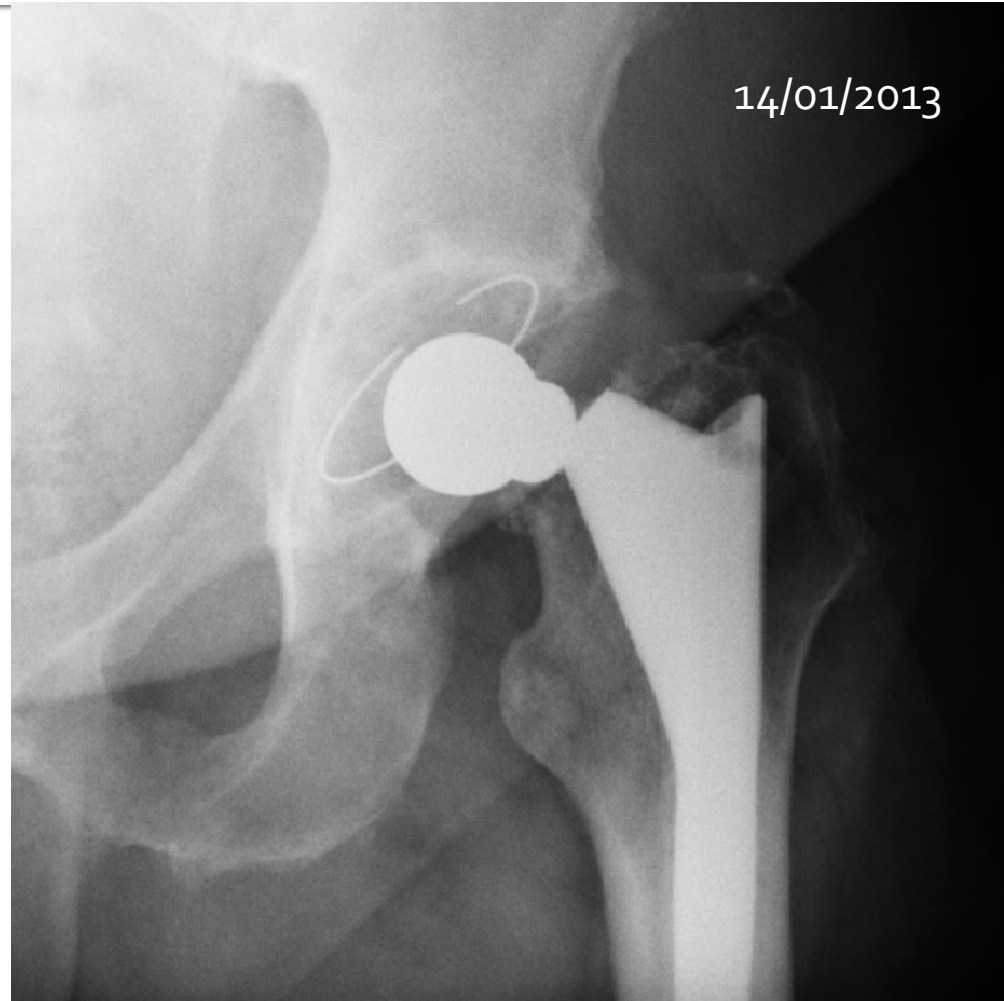
- Varón de 70 años.
- AP: obesidad mórbida, HTA, DM2.
- Intervenido hace 8 años de artroplastia total de cadera izquierda en Gran Bretaña. Modelo desconocido.
- Artroplastia total de ambas rodillas.
- Sufre una rotura espontánea del cuello del vástago femoral e ingresa en nuestro hospital procedente de urgencias.

- El cuello del vástago se ha roto por fatiga.
- Existen muy pocos casos descritos en la literatura para los nuevos modelos de prótesis.
- La zona típica de rotura por fatiga es en el 1/3 medio del vástago. La rotura por el cuello es muy rara.
- Factores clínicos como el sobrepeso, una altura mayor de 1,80m, actividad física elevada y posición en varo del vástago producen un elevado estrés en el material.
- ¿Cómo abordar la artroplastia en la obesidad mórbida?

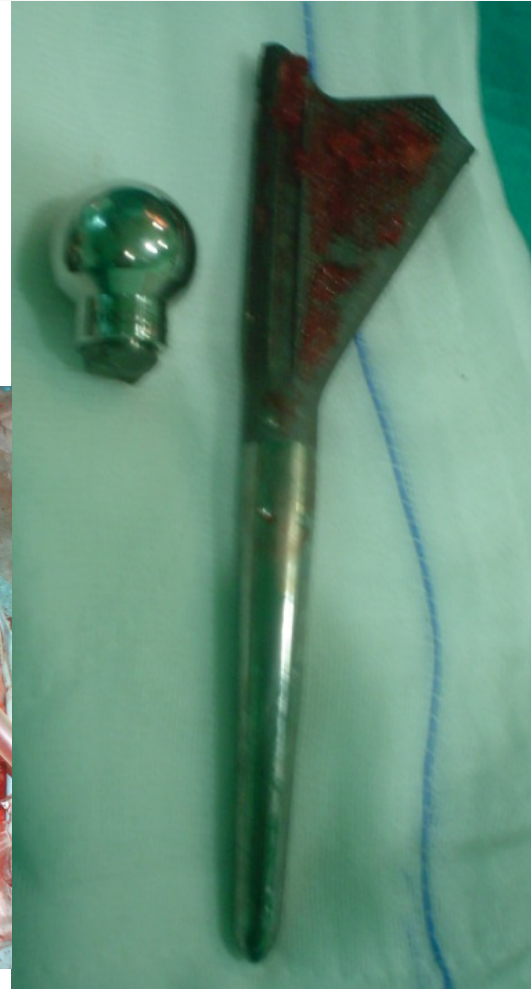
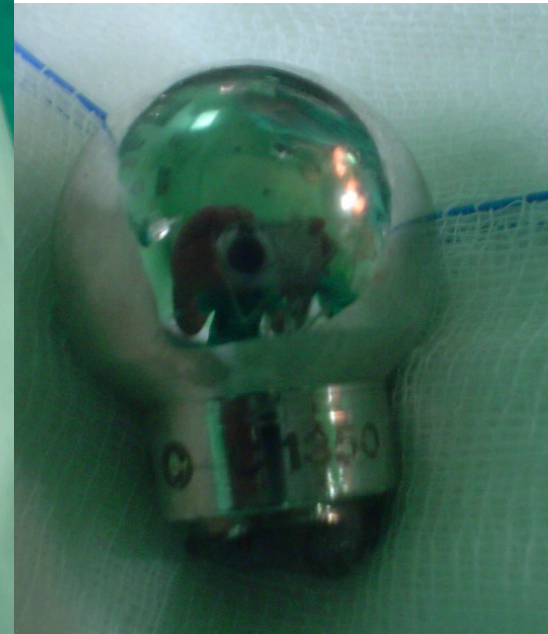
- El paciente es intervenido realizándole una extracción de el vástago femoral mediante un sarcófago en la cara anterolateral del fémur.

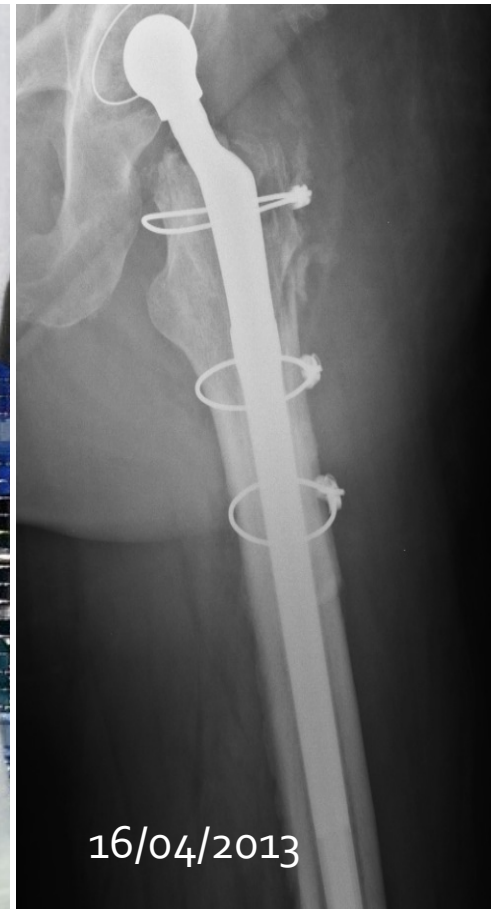
- Se realiza fresado del canal y se coloca un vástago de revisión no cementado.
- El sarcófago se cierra mediante 3 cerclajes.
- Actualmente deambula en carga completa con ayuda de bastones.
