# XLI CONGRESO SOTOCAV

## METALOSIS TRAS PRÓTESIS TOTAL DE RODILLA

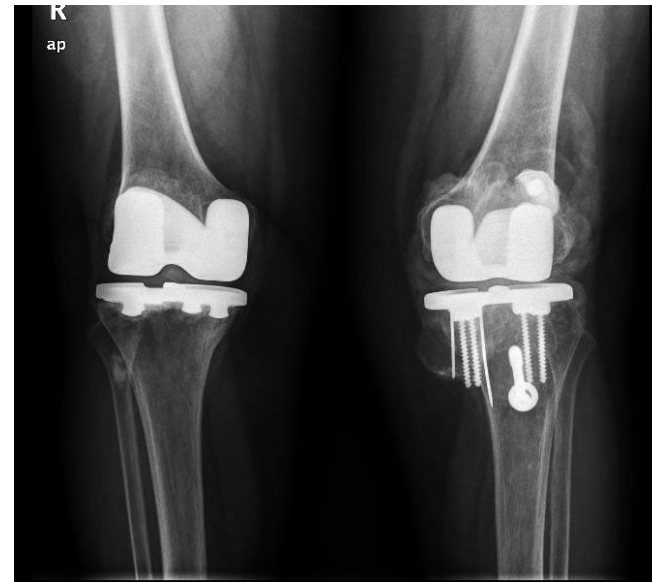
Se objetiva masa dolorosa en región poplítea de 4 meses de evolución sin signos inflamatorios ni lesión neurovascular asociada.

Radiológicamente se apreció una gran masa polilobular. La gammagrafía informó de aflojamiento del implante protésico.

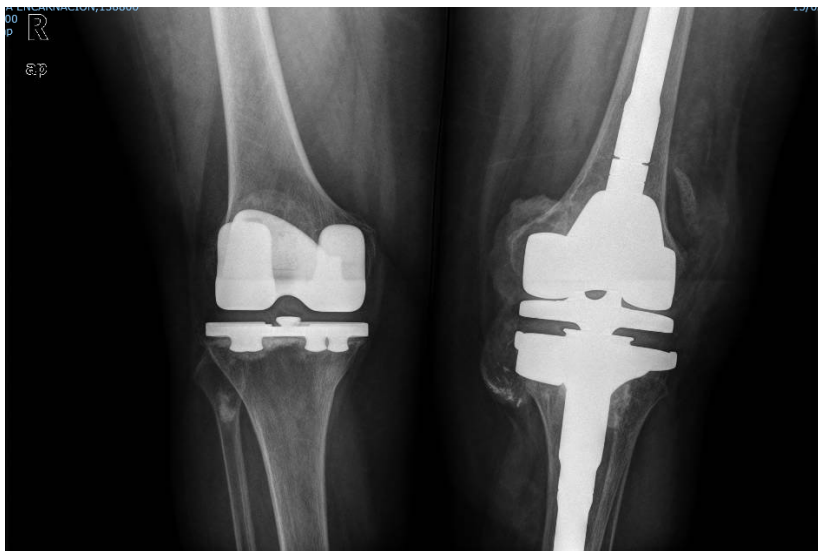
Sin recidiva. PTR buena evolución clínico-radiológica. Diez meses postintervención la paciente está satisfecha con el resultado. Movilidad satisfactoria: flexo-extensión 110/0°. Sin dolor y deambulación autónoma. Tras seis meses sufrió una fractura periprotésica resuelta mediante placa y cerclajes. Recuperación satisfactoria.
