# ***Desafío a los principios... ¿Cuándo retirar el material?***

**Soler Valero, Francisco ; Saura Sánchez, Eladio; Moril Peñalver, Lorena**

**Hospital General Universitario de Elche. Servicio de Cirugía Ortopédica y Traumatología .**

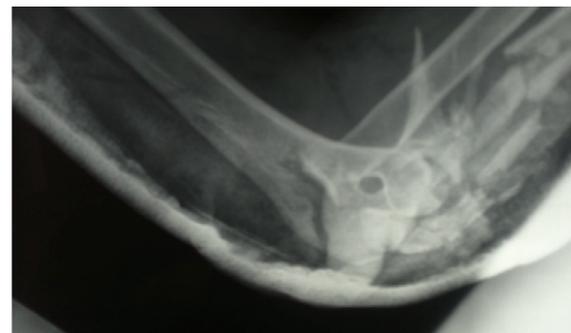
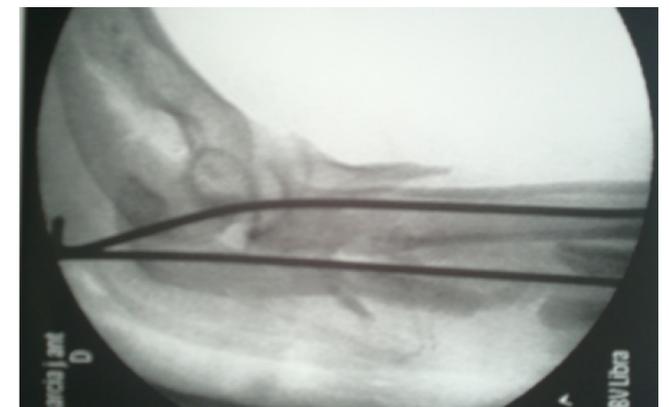
El paciente presenta una fractura luxación de Monteggia; luxación cabeza radial + fractura conminuta abierta de cúbito, grado II de Gustilo.

Es intervenido en dicho hospital, realizándosele una reducción de cabeza radial, más lavado y fijación provisional de cúbito con agujas Kirschner. Inmovilizando la fractura con una férula braquial

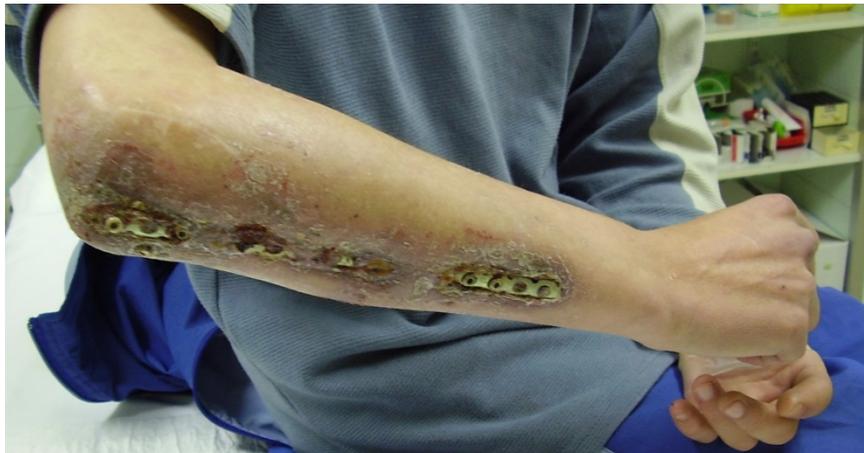
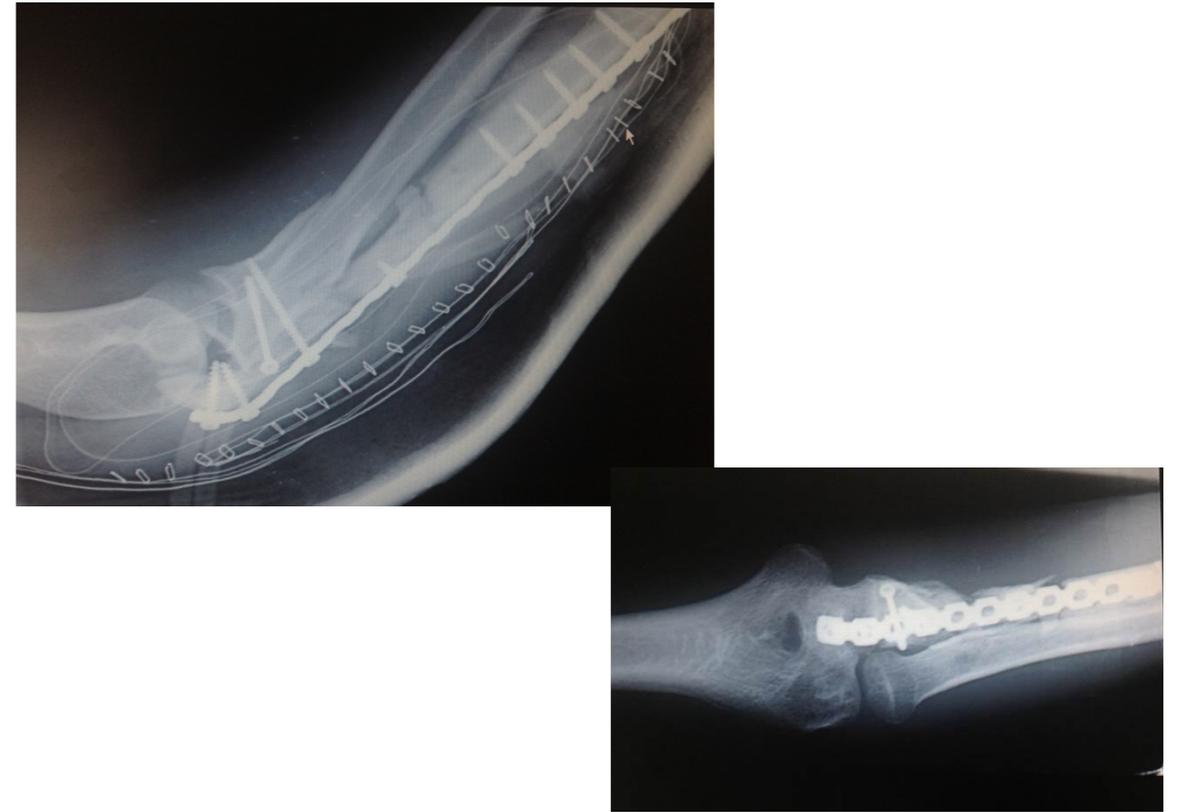
A los 3 días es trasladado a nuestro hospital, donde se le retiran las agujas y se opta por una fijación con estabilidad relativa empleando una placa DCP, mediante el principio de placa-puente.

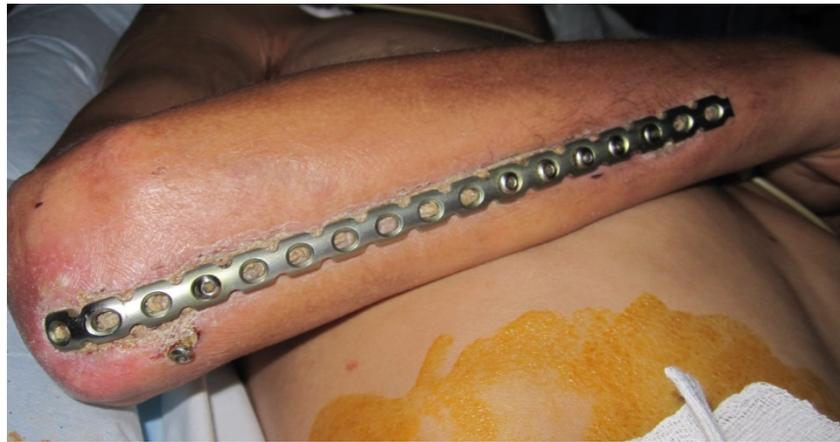
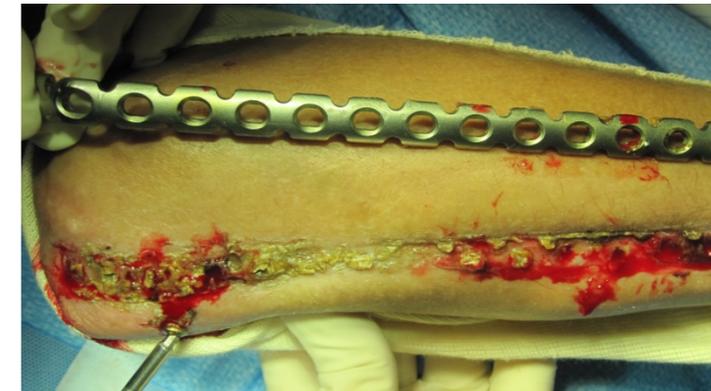
A la exploración se aprecia, a parte de la clínica compatible con fractura cadera derecha, exposición completa del material de osteosíntesis en cubito derecho por fractura previa en 2006

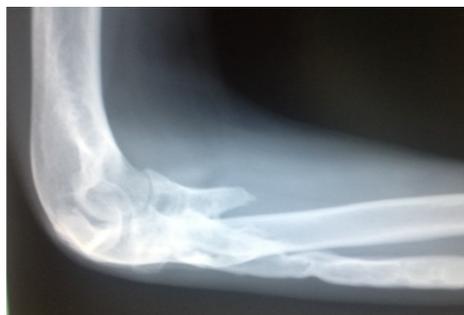
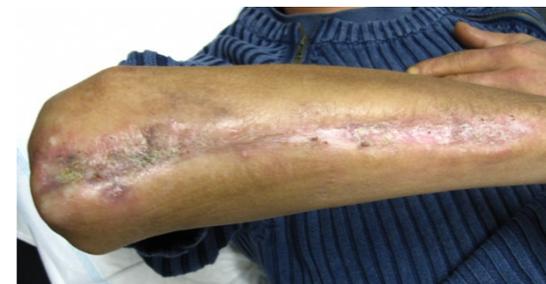
Actualmente la fractura esta consolidada, presenta limitación de la movilidad por su fractura de base ( B/A prono supinación muy limitada. Flexión 100%, Extensión -50%) y no presenta ningún problema cutáneo, habiendo sido dado de alta por parte de COT.

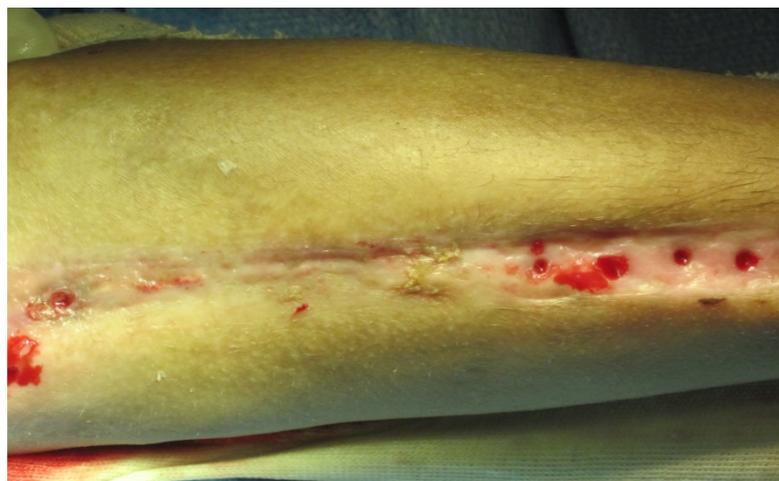
Neocrecimiento cutáneo por debajo de la placa

La importancia de nuestro caso radica en la ausencia de complicaciones en un paciente que ha tenido el material de osteosíntesis expuesto durante años y la presencia de cicatrización completa por debajo de la placa.
