# FRACTURA DEL CUELLO MODULAR EN UNA PRÓTESIS TOTAL DE CADERA

J.Monfort; M. Masià, I. Copete, D. Bonete

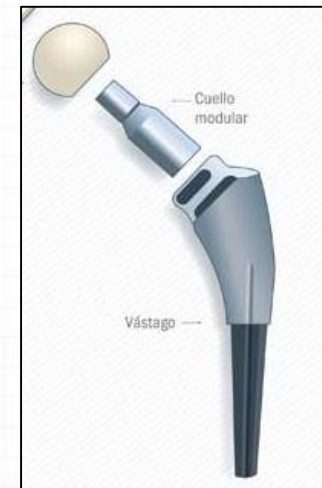
Figura 1 y 2. Dibujos de una PTC con cuello modular (prótesis bimodular).  
Figura 3. Ejemplo de PTC sin cuello modular, sólo vástago-cabeza.

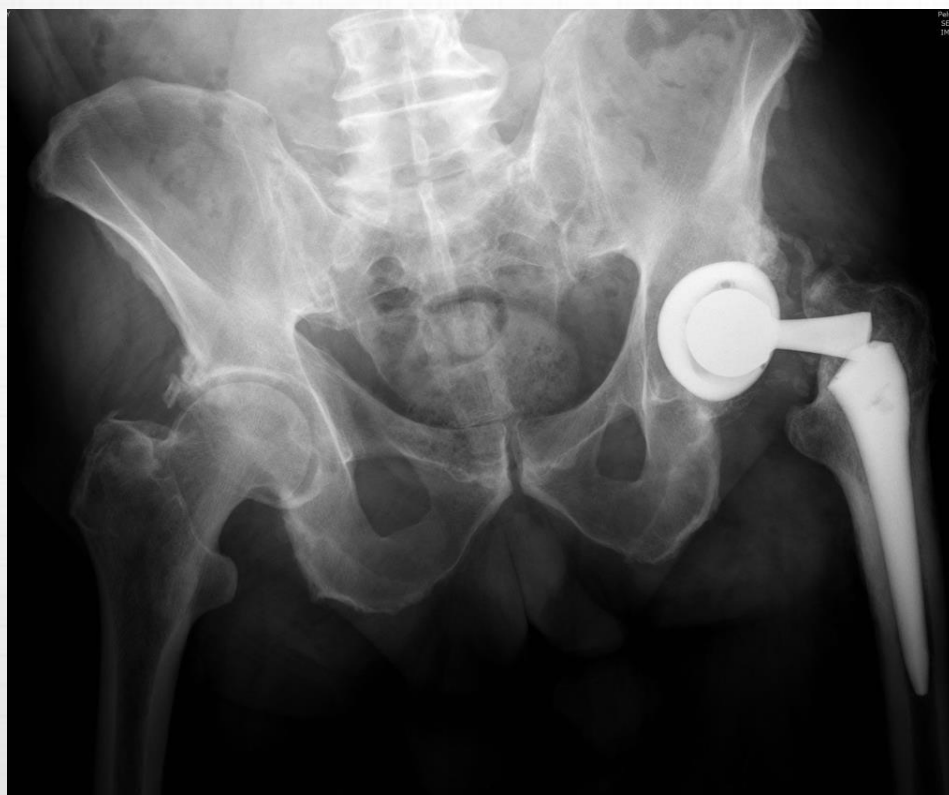
Figura 4. Radiografía inicial con rotura de cuello protésico.

Al examen radiográfico se observa una fractura del cuello modular de la **prótesis PROFEMUR Z** (Wright Medical Technology, Arlington, Tennessee).

Se llevó a cabo una cirugía de revisión, siendo **imposible la extracción única del resto de cuello femoral protésico**.

Para ello se utilizó un sistema especialmente diseñado para ello, que consistía en broca el resto del cuello para poder acoplar un extractor. Pero no fué posible con este método.

Finalmente el componente femoral, no alfojado, tuvo que extraerse mediante una osteotomía femoral tipo **Paprosky** e implantarse una **prótesis de revisión**.

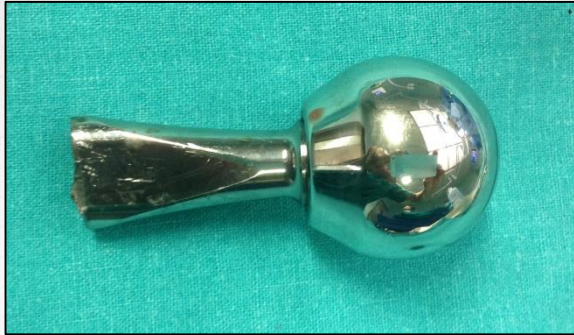
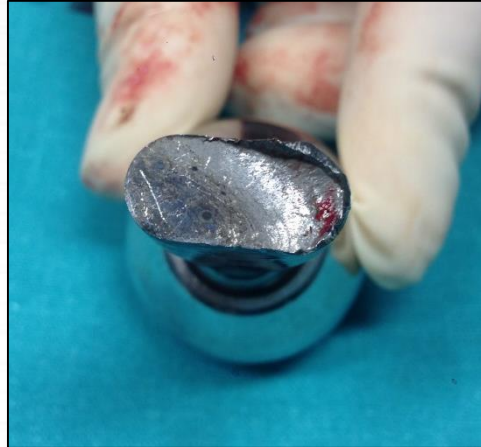
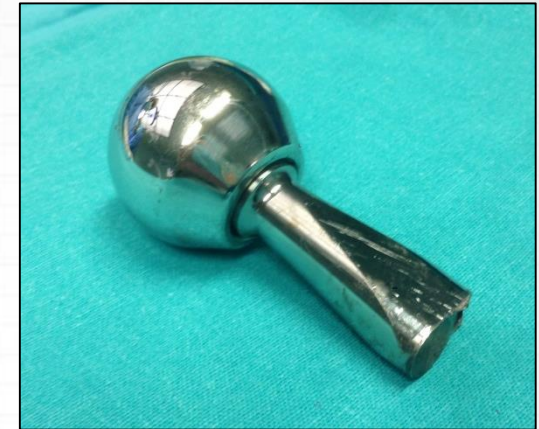
**CUELLO PROTÉSICO FRACTURA** junto a la cabeza femoral (figura 5, 6 y 7).

Se puede observar como el inicio de la fractura se produjo a nivel **lateral** del cuello, del mismo modo que en la mayoría de los casos publicados.

También se ha demostrado una **mayor probabilidad** de fractura del cuello protésico con los siguientes factores: una **cabeza femoral más grande**, un **offset total aumentado**, un **cuello más largo**, **contaminación intraoperatoria** de la uniones y, en menor medida, un **mayor IMC o peso >100kg**, un **nivel de actividad alto** y en **varones**.

Al comparar **componentes** de titanio frente a los de **cromo-cobalto**, se ha visto (*Grupp et al*) que estos últimos requieren de fuerzas mayores para producir una fractura del cuello protésico. Además éstos **reducen significativamente** (3 veces menos) los **micromovimientos** en la uniones de los componentes modulares y la **corrosión**, ambos relacionados con el fallo del cuello modular.

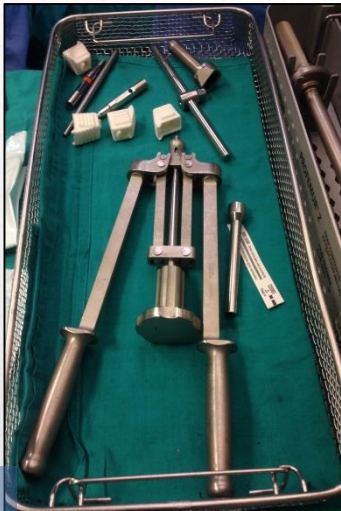
Figura 8. Material de extracción.

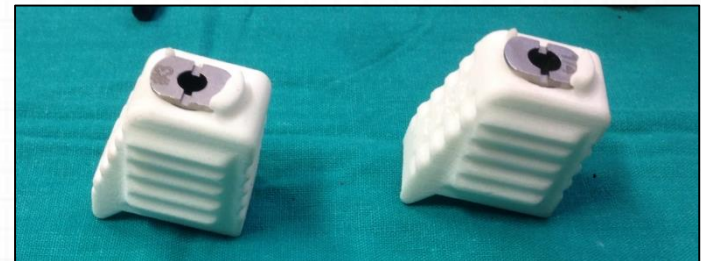
Figura 10. Centradores de brocas e indicadores de profundidad de brocado.

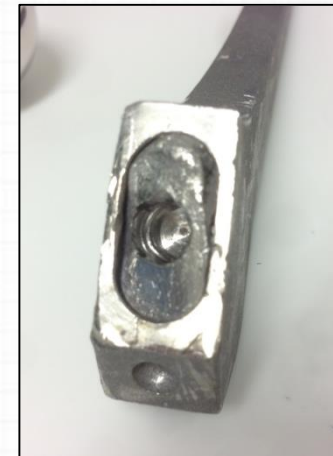
Figura 15 (dcha). Imagen del resultado del brocado del cuello modular junto al vástago.
