DEFORMIDAD DE CLAVO FEMORAL EN PSEUDOARTROSIS TRAS TRAUMATISMO. REPORTE DE UN CASO Y RESOLUCIÓN.

Deformidad de clavo femoral en pseudoartrosis tras traumatismo. Reporte de un caso y resolución.

Ruiz Piñana, Enrique; Gómez González, Daniel A; Bailén García, Ana; Vera Giménez, Eva; Arlandis Villarroya, Santiago; Lozano Casarrubios, Adrian.
Hospital General Universitario de Alicante

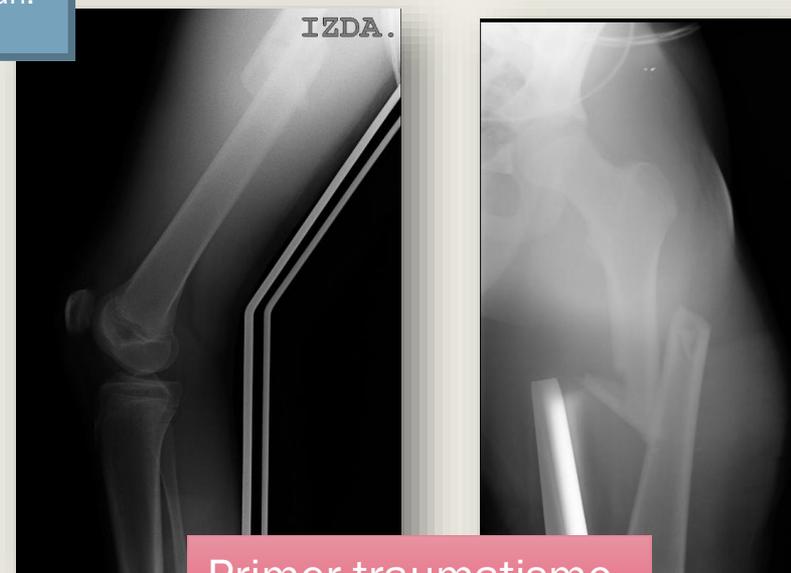
Primer traumatismo

Se presenta el caso de un varón de 17 años que tras un primer accidente de motocicleta se produce una fractura abierta de fémur izquierdo tratada mediante clavo intramedular. Después, se pierde el seguimiento del paciente.

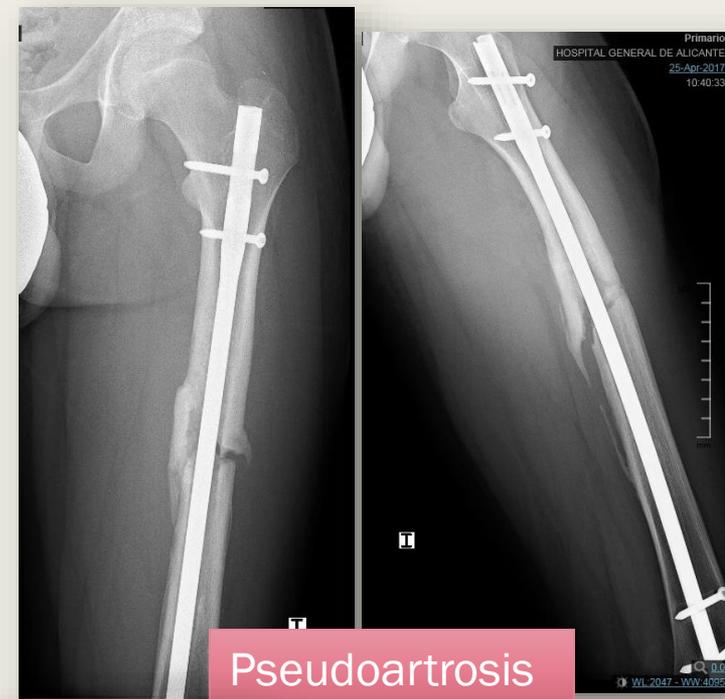
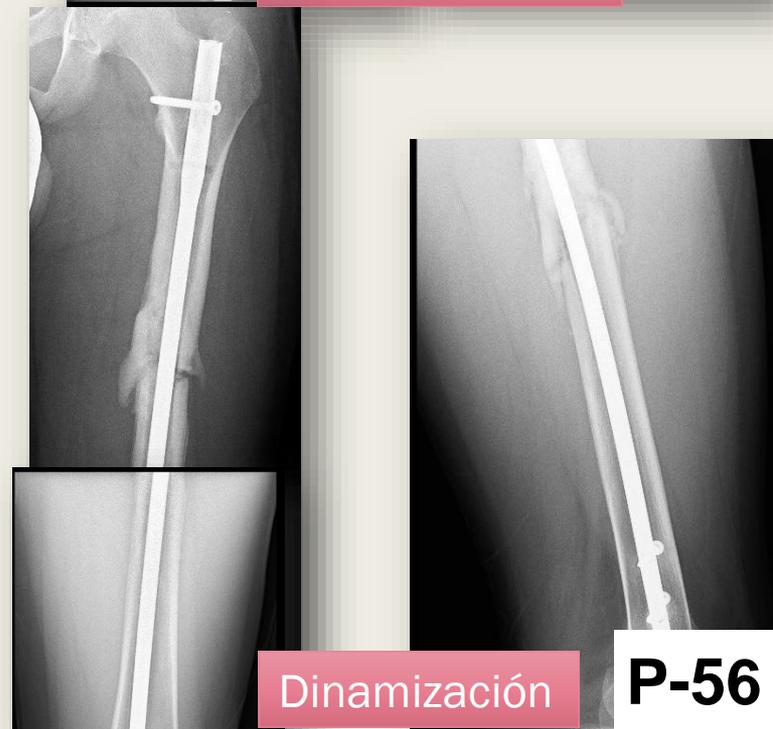
A los 12 meses, tras un nuevo accidente de motocicleta es traído a Urgencias presentando una deformidad diafisaria femoral en flexión de 90° grados por deformación del implante sobre un foco de pseudoartrosis.

Dada la imposibilidad de enderezar con maniobras externas el miembro, se optó por cortar el clavo a cielo abierto a través del foco de pseudoartrosis, utilizando una broca de tungsteno, cuyo uso habitual es la extracción de vástagos la revisión de artroplastias de cadera.

Se extrajo la mitad distal del clavo por el foco de pseudoartrosis y la mitad proximal de manera reglada por la zona de inserción trocantérea con el material habitual.
