ROTURA DE LA CABEZA FEMORAL CERÁMICA: UNA COMPLICACIÓN INFRECUENTE PERO CATASTRÓFICA EN LA ARTROPLASTIA TOTAL DE CADERA

P-27

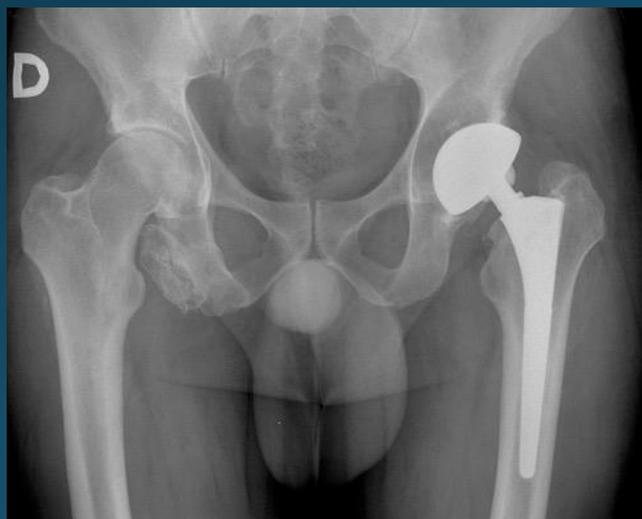
Radiografía de control tras artroplastia total de cadera izquierda

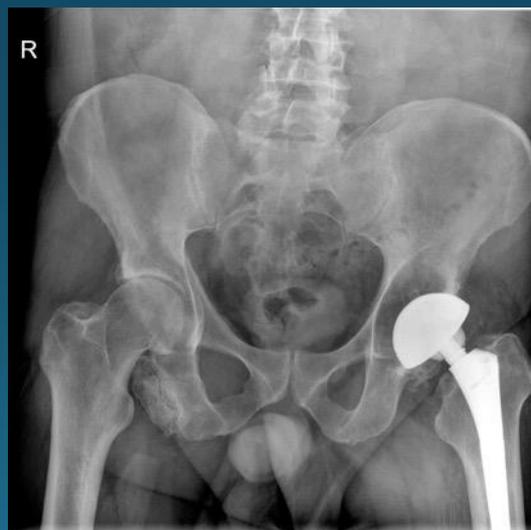
- Presentamos el caso de un paciente varón de 54 años, con un índice de masa corporal (IMC) de 31, intervenido mediante ATC por coxartrosis izquierda en 2004 con par de fricción cerámica-cerámica (cabeza 28 mm talla S).
- Acude a Urgencias tras notar un crujido al agacharse, con dolor e impotencia funcional en la cadera intervenida. Los estudios radiológicos (Rx y TC) muestran una rotura en múltiples fragmentos de la cabeza cerámica.

Radiografía en Urgencias tras traumatismo con impactación de la cabeza protésica

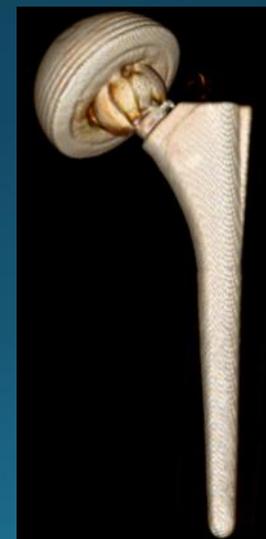
Reconstrucción con TC 3D donde se aprecia la rotura de la cabeza cerámica

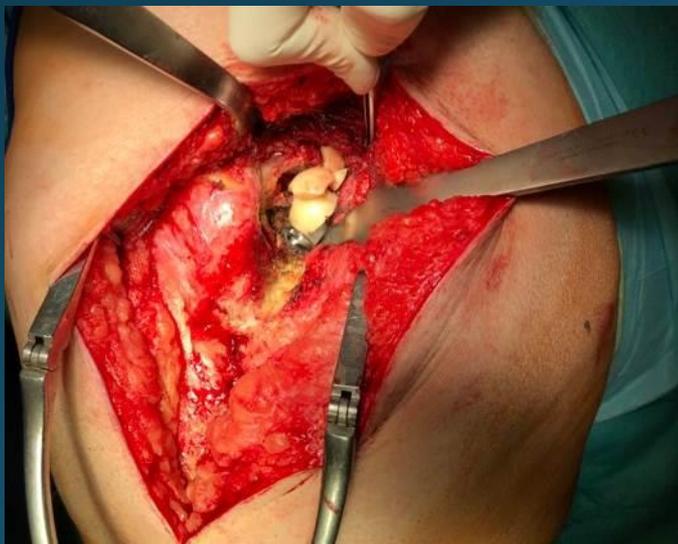
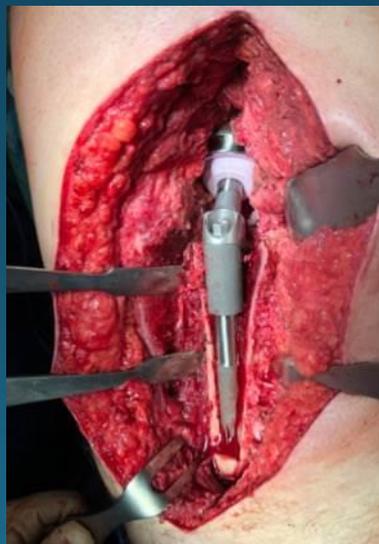
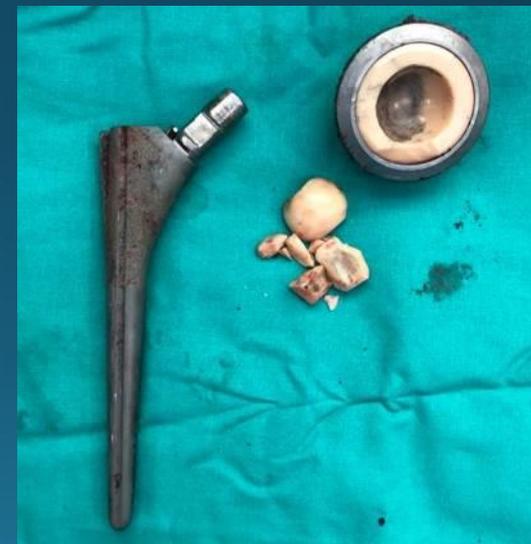
- El paciente fue intervenido como urgencia diferida. En la revisión del implante se apreció la rotura de ambos componentes cerámicos (cabeza e inserto acetabular) y usura significativa del cono Morse, realizándose sinovectomía anterior y posterior, osteotomía trocantérea y recambio de todos los componentes (nuevo par cerámica-cerámica)

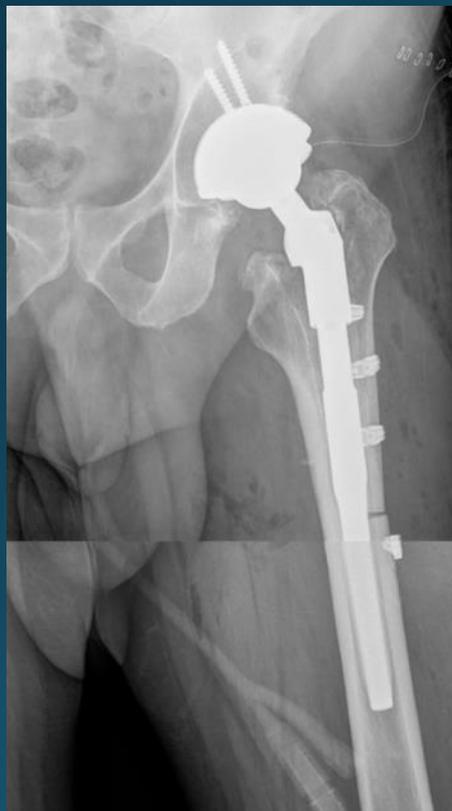
Radiografía de control tras el recambio protésico

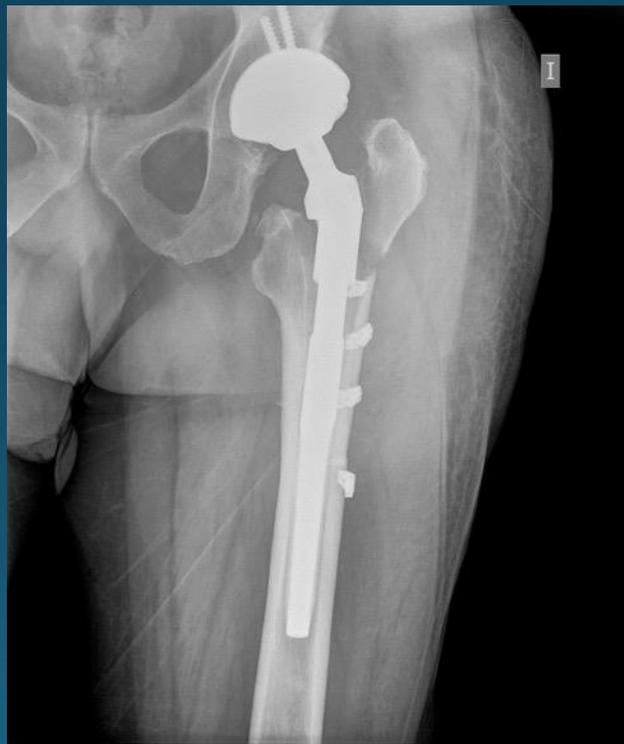
Radiografía en Urgencias tras nueva caída donde se aprecia fractura desplazada de trocánter mayor

- A los 18 días, el paciente precisó osteosíntesis de fractura en el trocánter tras una nueva caída. Con dos meses de evolución, el paciente se encuentra realizando deambulación activa y sin dolor.

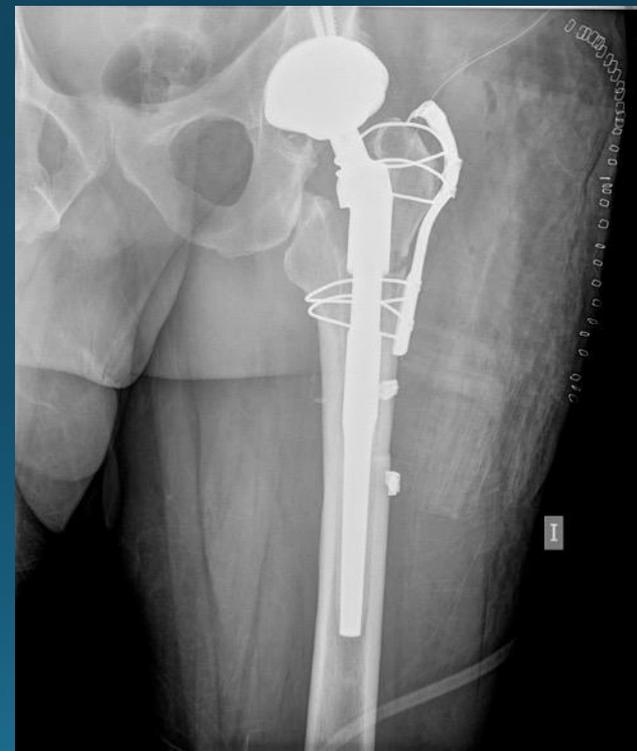
Radiografía de control tras osteosíntesis de fractura trocantérea
