AFLOJAMIENTO DE PLACA DE OSTEOSÍNTESIS EN FRACTURAS PROXIMALES Y DIAFISARIAS DE HÚMERO

Ortega-Yago A; Alonso-Caravaca A; De Pedro-Abascal M; Castillo-Soriano MA; Balfagón-Ferrer A

Hospital Universitari i Politècnica la Fe, València

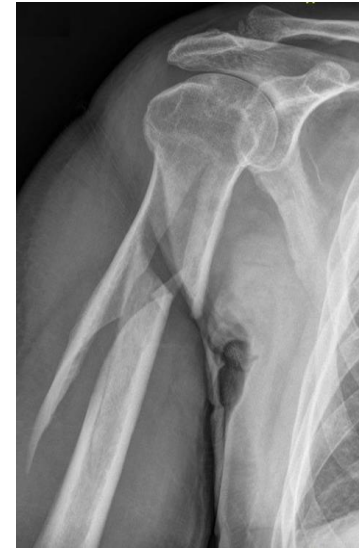
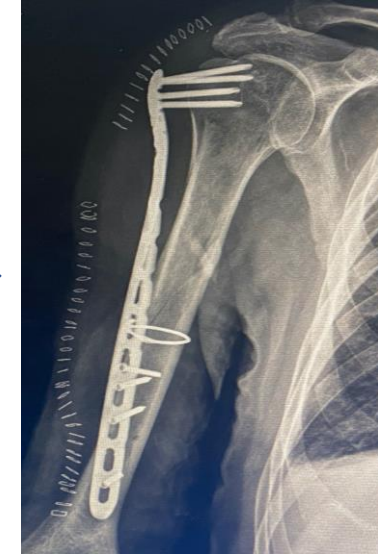
CASO 1

- Paciente de 81 años
- Antecedentes de alcoholismo y hábito tabáquico
- Tratado con placa PHILOS larga y cerclajes.
- A las dos semanas y sin traumatismo previo, se observa un aflojamiento de la placa en la zona proximal.
- Se observa aflojamiento de la placa PHILOS.

Tipo A1 de Maresca.

- Se realizó EMO de algunos tornillos, colocando nuevos con aumentación y añadiendo cerclajes.
- En el postoperatorio no se observaron complicaciones.

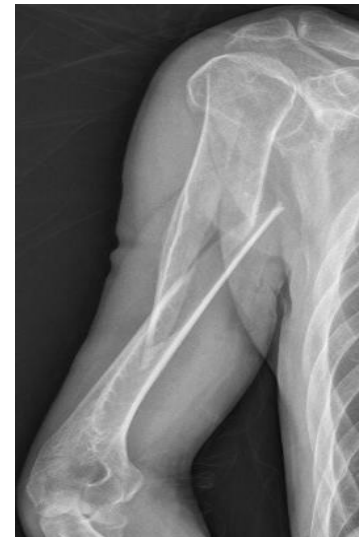
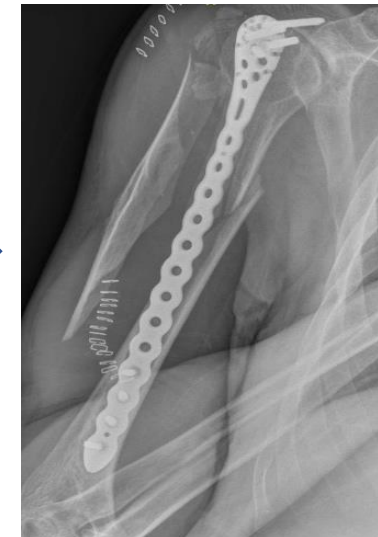
CASO 2

- Paciente de 65 años
- Antecedentes de alcoholismo y hábito tabáquico
- Tratado con placa AxSOS
- A las dos semanas presenta aumento de dolor de forma súbita.
- Se observa un aflojamiento de la placa AxSOS junto con un gran fragmento en ala de mariposa.

Tipo A3 de Maresca.

- Se realizó una reducción del fragmento en ala de mariposa con cerclajes, y se colocó una placa PHILOS larga torsionada con aumentación de los tornillos
- En el postoperatorio no se observaron complicaciones.
