PSEUDOTUMOR EN PACIENTE CON ARTROPLASTIA TOTAL DE CADERA PAR CERÁMICA-CERÁMICA: A PROPÓSITO DE UN CASO

Lucia Pelegrín Durá, Alejandro Amaya Franco, Carles Martínez Pérez, Jose Antonio Blas Dobón, Jose Luis Rodrigo Pérez
HOSPITAL UNIVERSITARIO DR PESET, VALENCIA

P-11

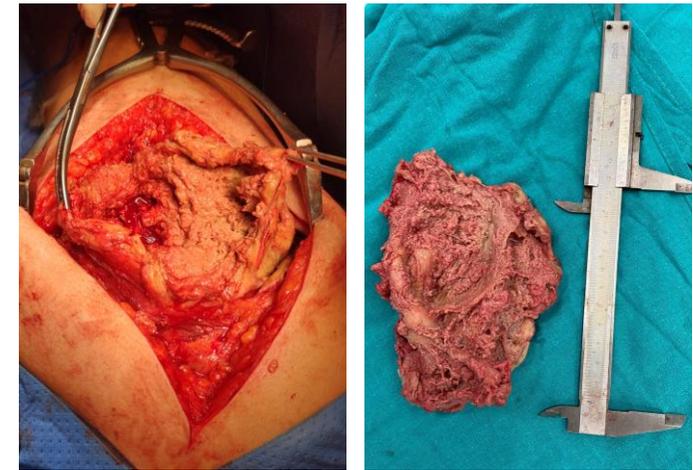
Se evidencia lesión sugestiva de pseudotumor en plano subfascial que se remite para cultivo microbiológico y estudio anatómico-patológico. Se extrae también muestra de sangre periférica para determinación de niveles de cromo-cobalto, encontrando estos dentro de los niveles normales. Los cultivos fueron negativos y la anatomía patológica informó la lesión como inflamación granulomatosa crónica con reacción gigantocelular multinucleada de tipo cuerpo extraño.

Un año después el paciente no tiene dolor, los niveles de cromo y cobalto siguen dentro de la normalidad y radiográficamente no se observan signos de aflojamiento.
