# ***TRATAMIENTO MEDIANTE PLACA- CABLE DE LAS FRACTURAS PERIPROTESICAS DE FEMUR EN ARTROPLASTIA DE CADERA***

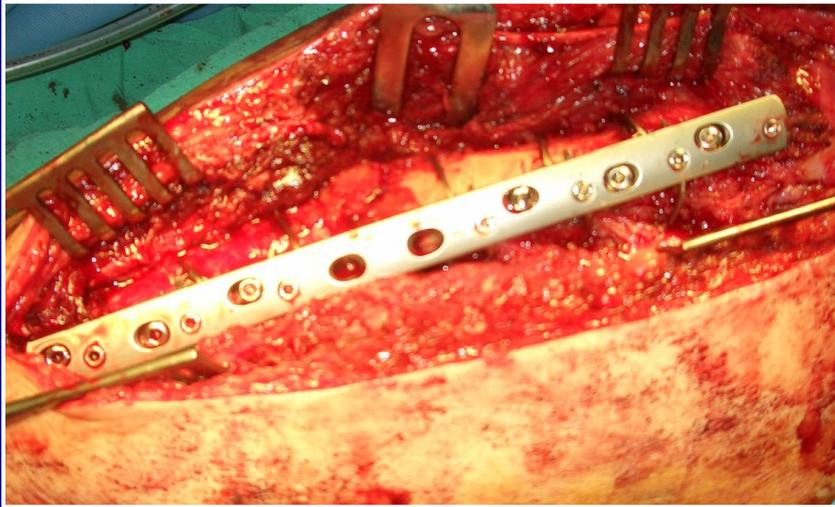
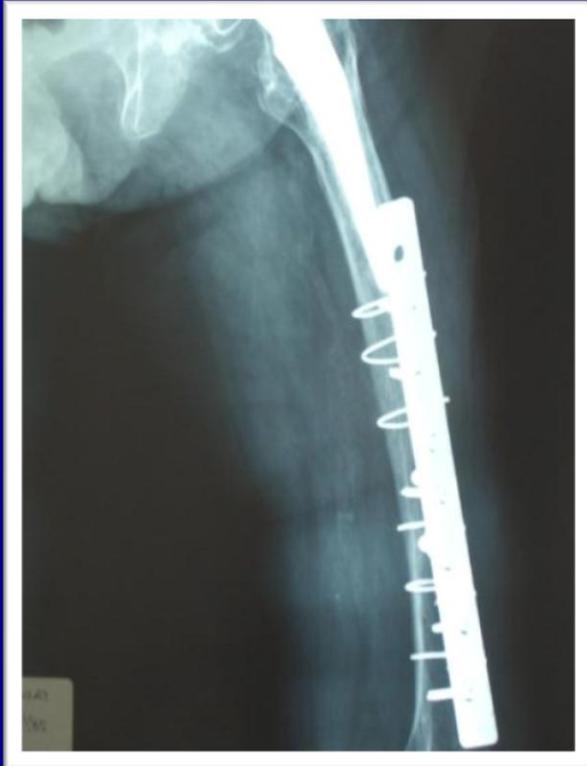
- Placa-cable Ready® (Zimmer®).
- Montaje estable.
- Permite no entrar en conflicto con los componentes protésicos ni con la interfase cemento-prótesis.
- La placa asegura la no migración de los cables de acero y permite completar la fijación con tornillos unicorticales
