EL CALVARIO DE AMPARO; SUCESIÓN DE FRACASOS EN LA OSTEOSÍNTESIS

LÓPEZ ORTIZ-TALLO, JC; CATALÁ DE LAS MARINAS, J;
BALFAGÓN FERRER, A; BARRÉS CARSI, M

HOSPITAL UNIVERSITARIO Y POLITÉCNICO LA FE DE VALENCIA

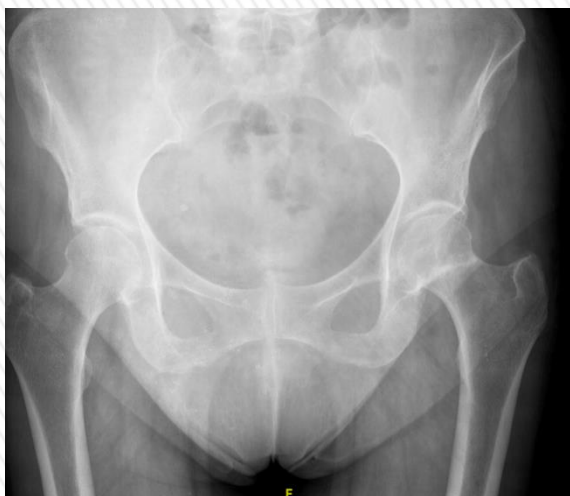
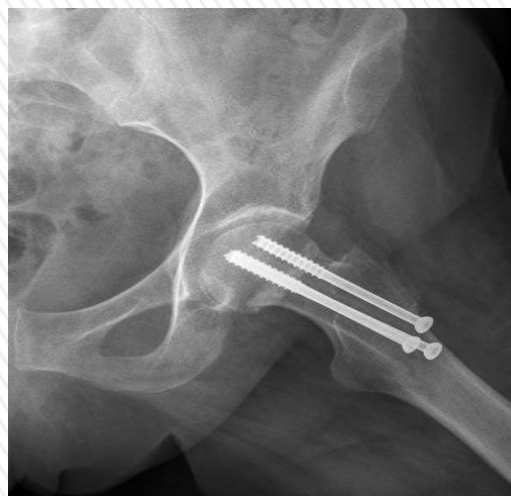
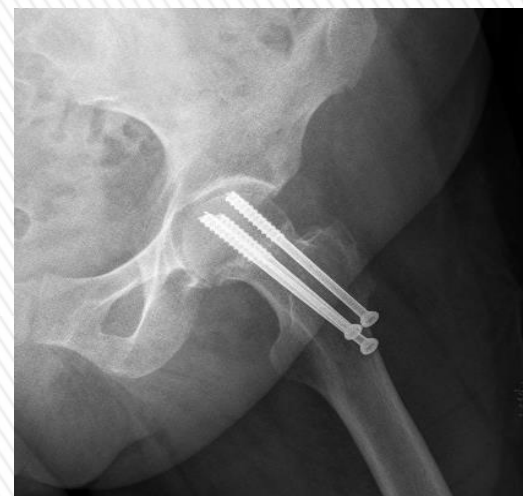
Mujer de 79 años intervenida de fractura de cadera **Garden I** mediante osteosíntesis con **tres tornillos canulados**.

Durante el postoperatorio hubo que **reintervenir** a la paciente para cambiar los tornillos anterosuperior y posterosuperior al estar intraarticulares en los controles Rx.

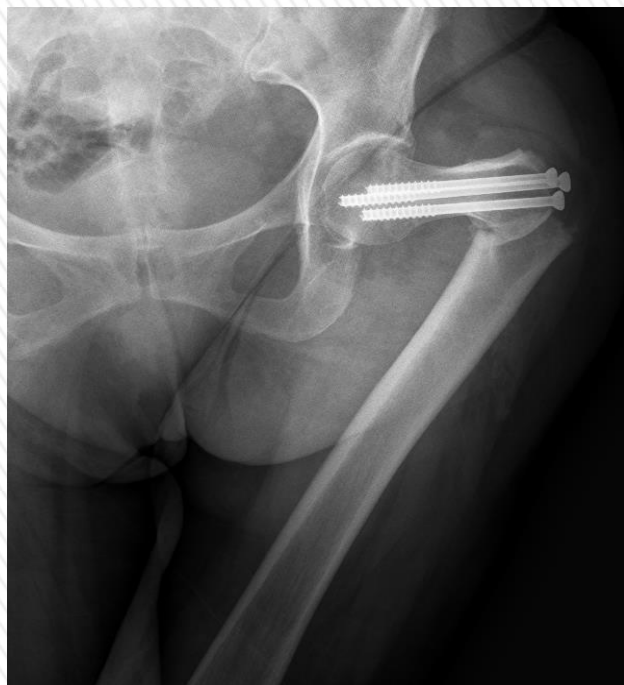
Tras la segunda intervención, la paciente fue dada de alta autorizando carga parcial sin incidencias. A los dos meses y sin traumatismo, acude a urgencias con una **fractura periimplante subtrocantérea** de fémur.

Las fracturas periimplante de tornillos canulados de cadera están relacionadas con las **múltiples perforaciones** de cortical lateral y la implantación **demasiado baja** del tornillo distal.

La **fractura periimplante** tras la osteosíntesis con tornillos canulados aparece en un 2-5% según series y está relacionada con la **implantación demasiado baja** del tornillo distal y las **múltiples perforaciones** en la cortical lateral, en nuestro caso la complicación parece deberse a esta última. El manejo más recomendable es el **enclavado cefalomedular largo** dado que son fracturas subtrocantéreas de fémur.

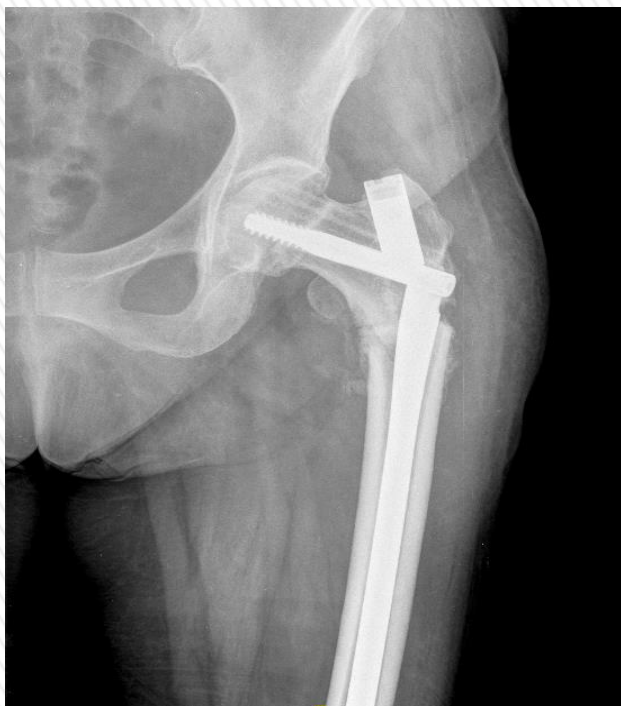
A los tres meses de la tercera intervención, reaparece en urgencias, presentando una **rotura del clavo** a nivel del orificio para el tornillo cefálico con un *desplazamiento secundario* de la fractura en varo.

La rotura del clavo parece deberse al **estrés mecánico** de un orificio previamente debilitado en una *pseudoartrosis* de fractura inestable.

Por otro lado la **rotura de clavo** ocurre en un 1-5% fundamentalmente a nivel del *orificio proximal* en aquellas **fracturas inestables** de cadera (31.A3 AO) que quedan **mal reducidas** en varo así como a un **brocado no centrado** del orificio proximal por fallo del arco de montaje. Ésta complicación se recomienda tratar mediante **recambio de clavo con aumentación o prótesis de revisión**.
