FRACTURA PERIPROTÉSICA DE PATELA BILATERAL ATRAUMÁTICA: A PROPÓSITO DE UN CASO.

P-38

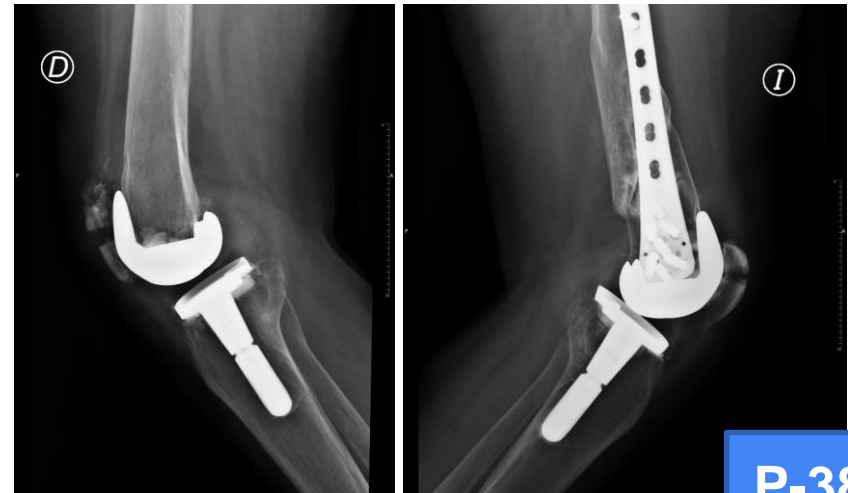
Paciente mujer de 71 años, con antecedentes de artritis reumatoide e intervenida mediante prótesis total rodilla bilateral y osteosíntesis de fractura periprotésica de fémur distal izquierdo hace más de 10 años, presenta dolor atraumático en ambas rodillas de 5 días de evolución tras notar un chasquido al incorporarse desde la sedestación. Presenta hematoma y dolor en cara anterior de rodilla izquierda. Flexo-extensión de ambas rodillas y aparato extensor bilateral conservado. Se realiza estudio mediante radiografías donde se aprecia fractura de patela bilateral transversa, impresionando la derecha de mayor tiempo de evolución. Dada la presencia de implantes y material de osteosíntesis normoposicionados, aparato extensor bilateral intacto y congruencia articular conservada se clasifican como fractura periprotésica patelar tipo I de Ortiguera-Berry.

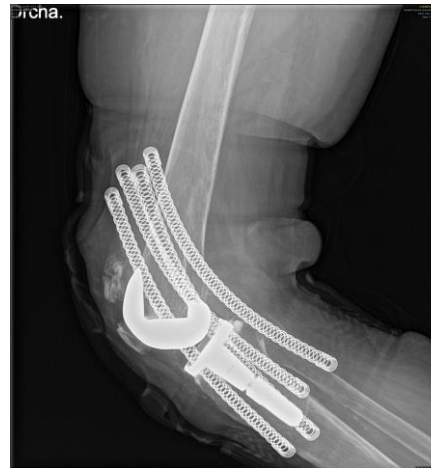
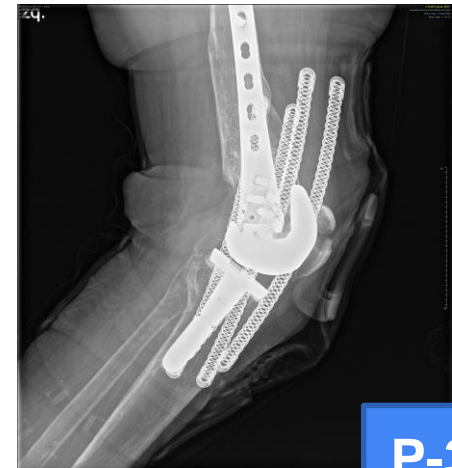
Estudiado el estado clínico y basal de la paciente, las características de las fracturas y el estado de la piel se decide tratamiento conservador mediante inmovilización con ortesis de rodilla bloqueadas en extensión para deambulación las 4 primeras semanas, liberación progresiva para la flexo-extensión a partir de la 4º y retirada de ortesis e inicio de movilidad articular libre con carga parcial sin restricciones a partir de la 6º. Con 3 meses de evolución, la paciente presenta continuidad del aparato extensor íntegra, capacidad para mantener las piernas en contra de gravedad, deambulación sin muletas y capacidad para incorporarse sin ayudas permitiéndose así la carga total.
